PENGELOLAAN ASET IRIGASI DAN KINERJA SISTEM IRIGASI D.I BUNGONG TALO BERBASIS APLIKASI ePAKSI

Zawil 'Ulya Zirda¹⁾, Veranita²⁾, Astiah Amir³⁾

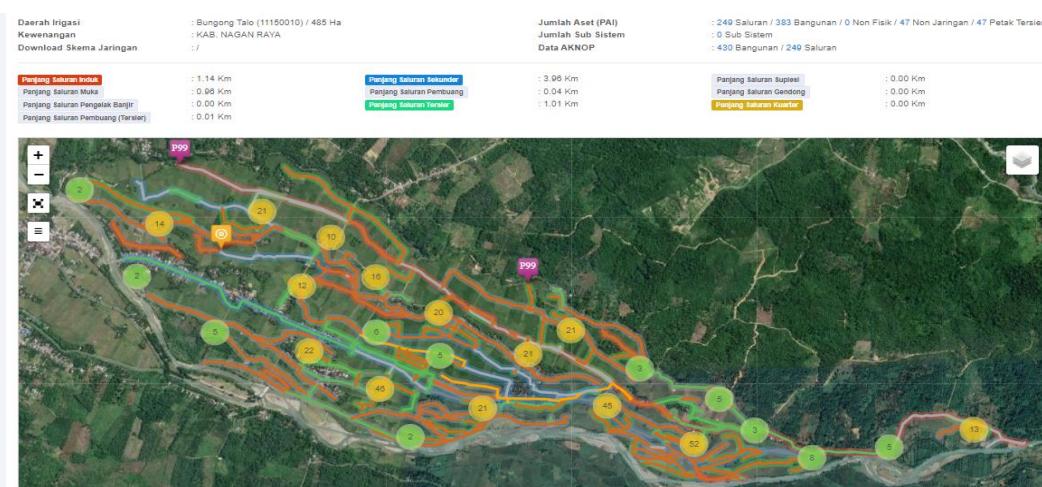
Gambar 2 Skema D.I Gunung Talo
(Sumber: ePAKSI)

Dari gambar 2 diketahui jumlah aset (PAI) berupa 249 saluran, 383 bangunan, 0 non fisik, 47 non jaringan, dan 47 petak tersier. Dari 249 saluran terdiri dari 37 saluran primer, 41 saluran sekunder, 2 saluran muka, 119 saluran tersier, dan 37 saluran pembuangan. Dari 383 bangunan terdiri dari 11 bendung tetap, 8 bendung gerak, 2 pengambil bebas, 1 pompa hidrolik, 63 gorong-gorong, 3 talang, 8 jembatan, 4 terjunan, 1 pelimpah samping, 2 tempat cuci, 1 pintu pembuang, 15 drain inlet, 13 bangunan bagi, 3 bangunan bagi sadap, 66 bangunan sadap dan 8 bangunan sadap langsung.
