## IDENTIFIKASI KERUSAKAN EKOLOGIS PADA KAWASAN DANAU RAWA PENING DI KABUPATEN SEMARANG BERBASIS METODE NDVI PADA TAHUN 2023

<sup>1</sup>Program Studi Geografi, Fakultas Ilmu Sosial, Universitas Negeri Malang

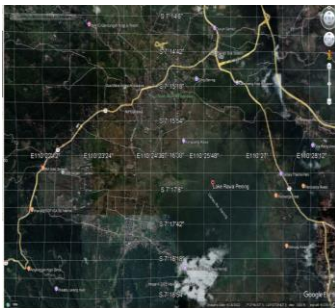
**Gambar 6.** Danau Rawa Pening Pada Tahun 2023

besaran yang membuat penurunan drastis tutupan air oleh eceng gondok (Amalia et al., 2023). Program ini juga merupakan bentuk rasionalisasi kekuasaan negara untuk mengatur penduduk dan sumber daya alam. program revitalisasi beroperasi di ranah eksklusi ruang hidup masyarakat serta area sekitar Danau Rawa Pening (Wulandari, 2022). Kegiatan ini dinilai dapat membuahkan hasil dimana pada **Gambar 5** dan **Gambar 6**, perbandingan Danau Rawa Pening pada tahun 2020 dengan tahun 2023. Pada kedua gambar ini terlihat adanya perbedaan yaitu populasi eceng gondok berkurang pada tahun 2023. Hal ini menunjukkan keberhasilan upaya pemerintah dalam melakukan revitalisasi pada Danau Rawa Pening.
