PENERAPAN K3 (KESELAMAATAN DAN KESEHATAN KERJA) PADA PROYEK PEMBANGUNAN DRAINASE JALAN BONOL DESA AIR DINGIN

Penelitian ini dilaksanakan pada pekerjaan pembangunan Drainase Jalan Bonol Desa Air Dingin, Metodologi yang dilakukan dalam penelitian ini adalah metode deskriptif dengan pendekatan kuantitatif. Metode ini adalah dengan penggunaan data primer (time schedule digunakan untuk melihat deviasi yang terjadi pada pekerjaan sebagai sebab pekerja tidak menggunakan K3, foto dokumentasi kegiatan pengerjaan dilapangan sebagai bahan pelengkap dari pekerja tidak mengindahkan K3) dan pengumpulan data melalui (observasi) atau pengamatan langsung pada Pekerjaan Drainase Jalan Bonol Desa Air Dingin, observasi yang dilakukan dengan pengumpulan data langsung dilapangan, mencatat hasil temuan terhadap keadaan perilaku pekerja sebagai objek yang menjadi sasaran pengamatan. Kegiatan ini berlangsung pada bulan September hingga bulan Desember, indikator dalam penelitian ini adalah pekerja yang dengan jumlah 14 orang yang terbagi mendai 8 orang pekerja, 4 kepala tukang, 1 orang mandor dan 1 orang kontraktor. sehingga dari hasil observasi dihasilkan banyak dari pekerja yang tidak mengindahkan Kesela

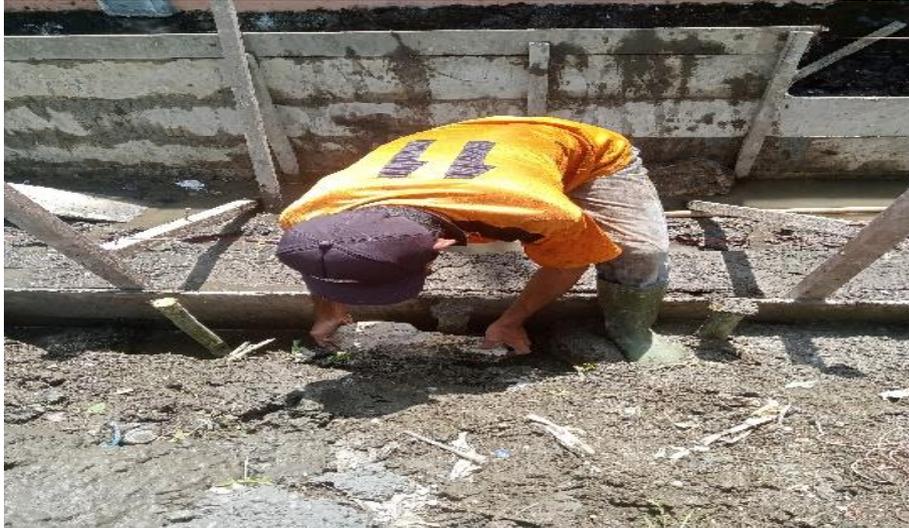
Gambar 2 Pekerja tidak menggunakan sarung tangan disaat melakukan pemasangan batu

Pemasangan batu adalah pekerjaan yang sangat memerlukan perlindungan terutama bagian tangan karena batu sangat berbahaya apabila langsung dipegang menggunakan tangan tanpa adanya perlindungan pada tangan dapat mengakibatkan luka akibat batu yang besar dan memiliki tekstur yang tajam.

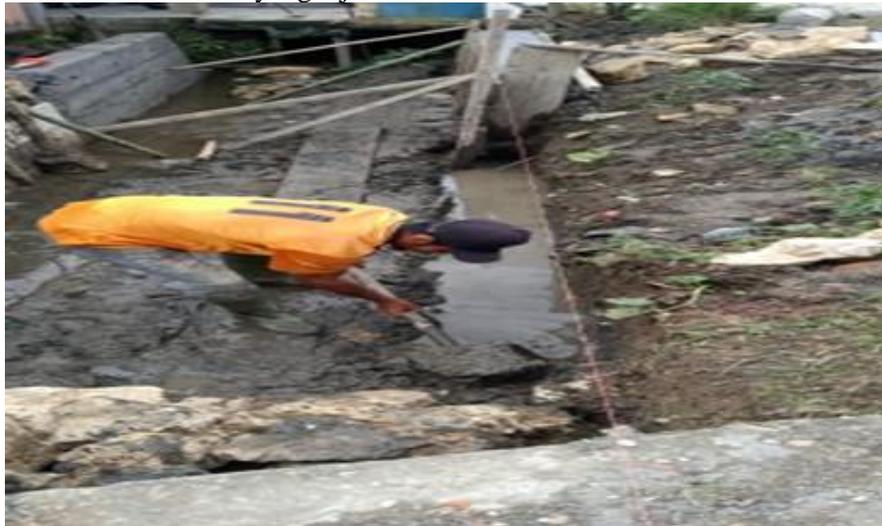
Gambar 3 Pekerja tidak menggunakan rompi safety disaat melakukan galian

Penggunaan rompi sangat penting agar terhindar dari bahaya karena dapat terlihat dengan mudah pada saat melaksanakan pekerjaan sehingga orang dari kejauhan sudah dapat melihat untuk meningkatkan waspada serta dapat memperlambat laju kendaraan pada saat melewati lokasi pekerja yang sedang melaksanakan pekerjaan sehingga dapat terhindar dari kecelakaan dan kenyamanan bagi pengguna jalan.

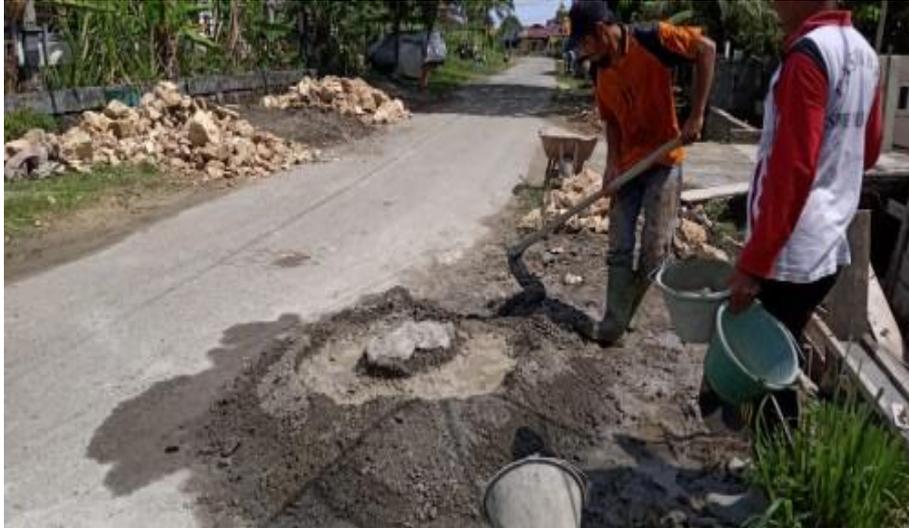
Gambar 4 Pekerja tidak menggunakan sarung tangan dan masker penutup mulut

Pekerja tidak menggunakan alat K3 berupa sarung tangan sehingga berpotensi mengalami cedera luka pada bagian tangan, pekerja tidak menggunakan masker penutup mulut yang dikhawatirkan dapat membuat sesak nafas akibat abu semen dan pengadukan semen tidak menggunakan molen sehingga dapat menyebabkan keterlambatan pekerjaan.

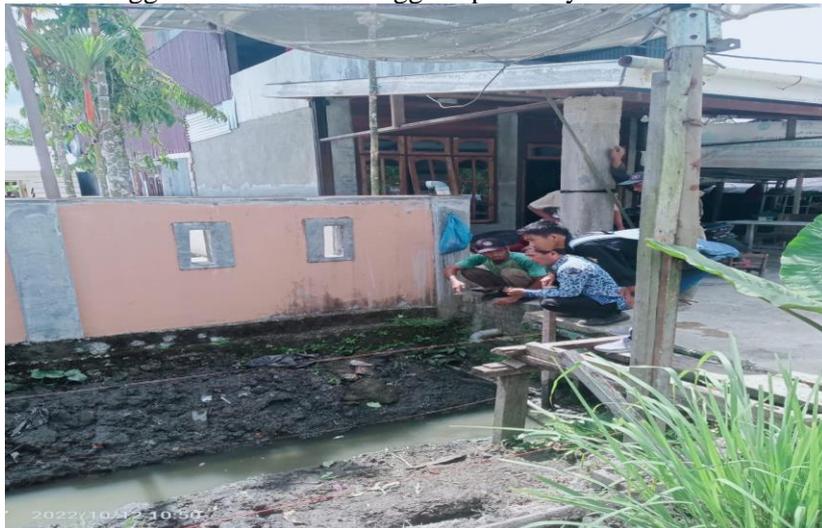
Gambar 5 Pekerja merokok disaat melaksanakan pekerjaan

Pekerja yang tidak memahami pentingnya menjaga kesehatan disaat melaksanakan pekerjaan agar dapat terhindar dari bahaya yang ditunjukkan pada kegiatan pekerja yang merokok pada saat berjalannya pekerjaan sehingga pekerja tersebut telah melakukan kesalahan terhadap penerapan K3, serta dapat memberikan contoh yang tidak baik kepada pekerja lain.

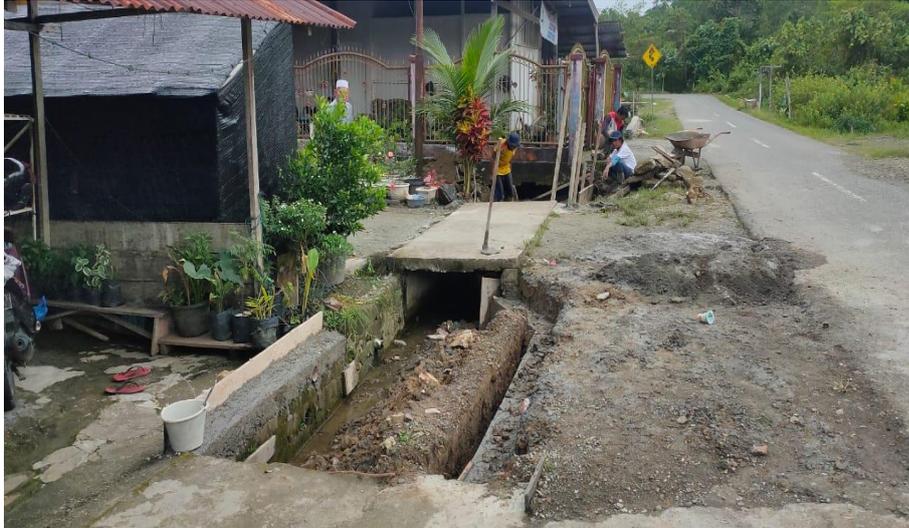
Gambar 6 Pekerja tidak menggunakan helm

Penggunaan helm pada saat bekerja sangat penting bisa menghindari cedera pada kepala, pekerja tidak menggunakan K3 sangat berbahaya karena berguna sebagai pelindung diri agar terhindar dari bahaya cedera pada saat bekerja berdampak buruk terhadap keberlangsungan pekerjaan dan dapat menjadi pemicu keterlambatan pekerjaan.

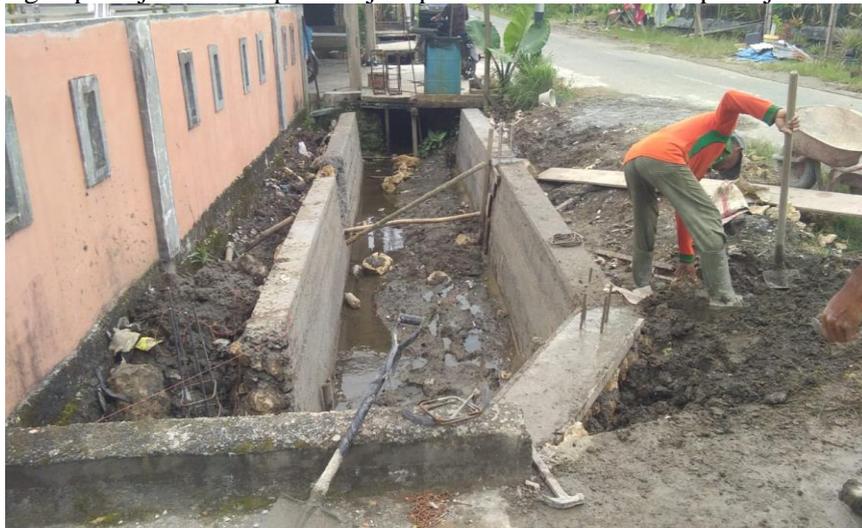
Gambar 7 Pekerja tidak menggunakan sarung tangan disaat melakukan perataan tanah

Penimbunan termasuk item pekerjaan dan perlu perhatian dengan memakai sarung tangan demi untuk Keselamatan dan Kesehatan kerja (K3) sebagai pelindung tangan agar terhindar dari hal-hal yang tidak diinginkan.

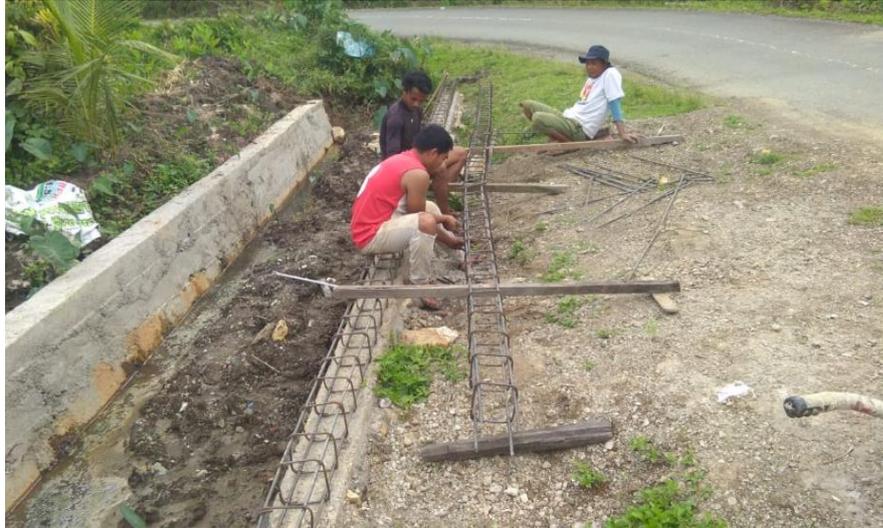
Gambar 8 Pekerja tidak menggunakan sepatu boot

Untuk menghindari diri dari kecelakaan pada saat bekerja sangat diperlukannya alat pelindung, terlihat bahwa pekerja tidak menggunakan sepatu boot yang bisa mengakibatkan kaki terluka akibat benda tajam seperti besi, benda-benda tajam yang digunakan pada saat bekerja. Solusi yang dapat dilakukan adalah memberikan peringatan kepada pekerja dan pengawasan harus ditingkatkan dilapangan.
